Unwetter verhageln die Solarernte

Sommerliche Hagelstürme verwüsten Ernten und zertrümmern Photovoltaik-Anlagen. Dabei sind die optisch unsichtbaren Schäden an den Modulen die schlimmsten.

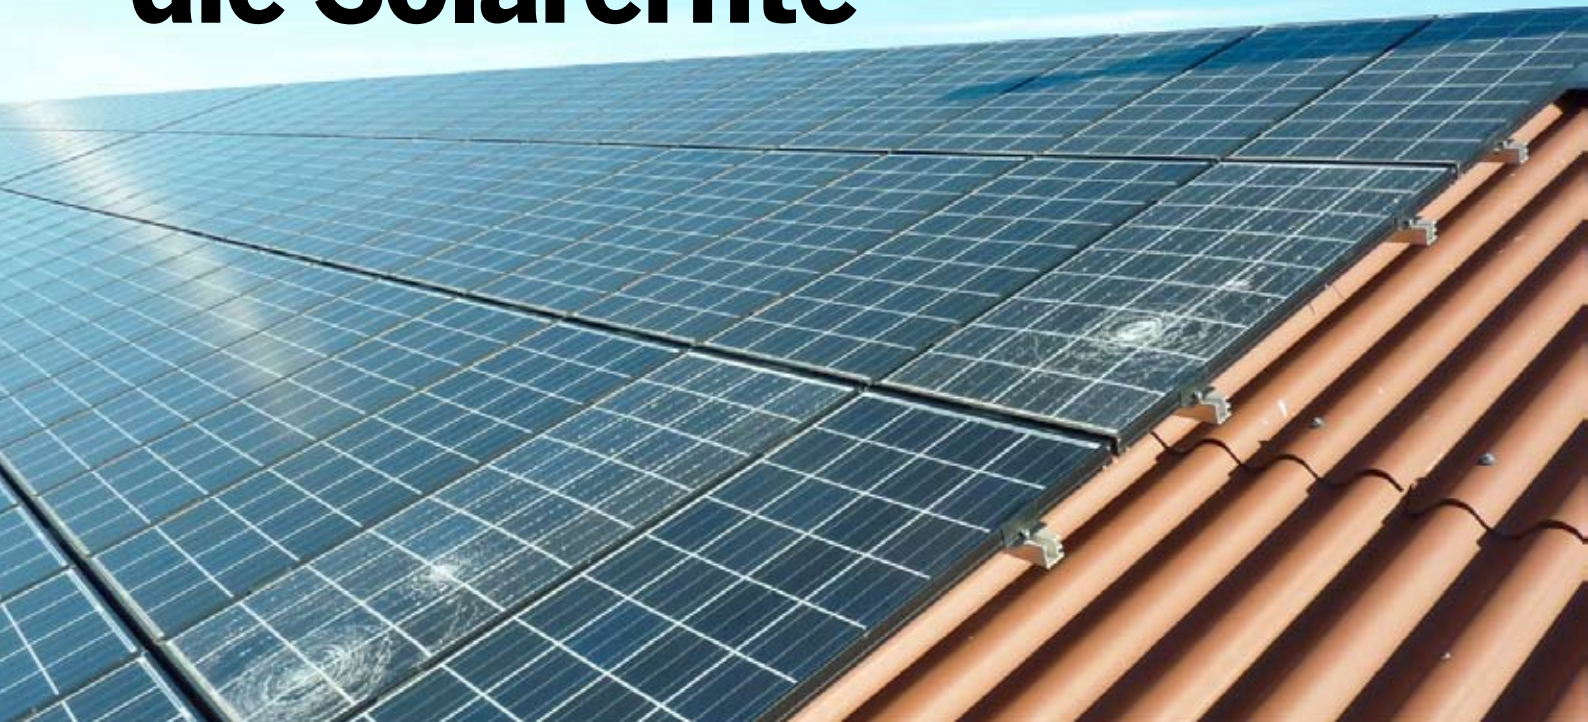
Hier hat es geknallt: Hagel zerstörte etliche Module dieser Dachanlage. Foto: Envaris

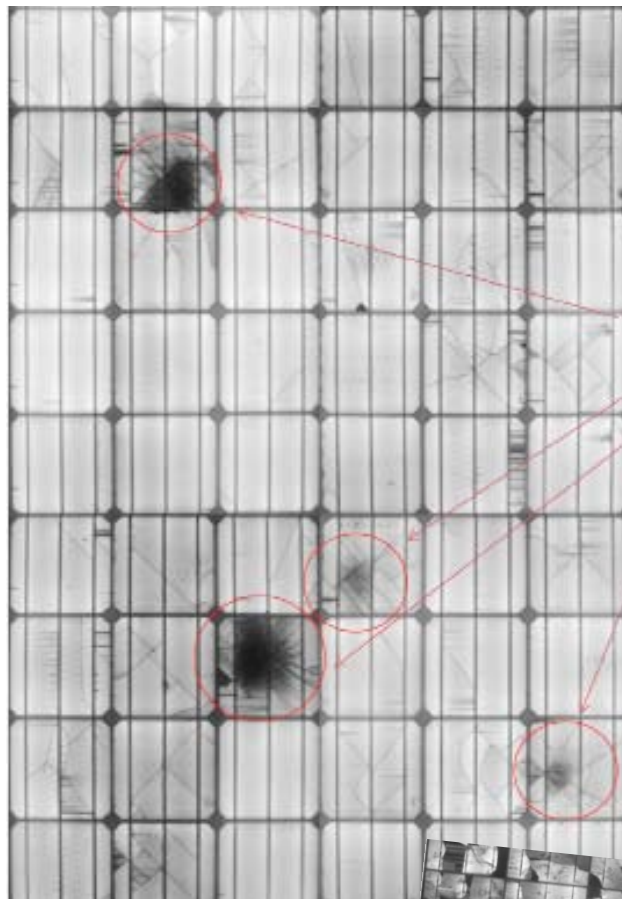
EL-Bild eines PV-Moduls nach Hagel-schaden, ohne sichtbare Schäden am Modul. Rot markiert: Schäden von großen Hagelkörnern

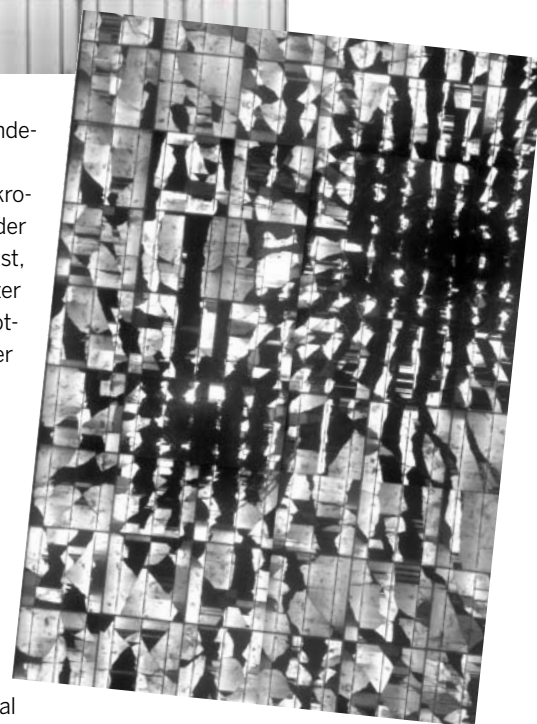
EL-Bild eines PV-Moduls nach Hagelschaden, mit Glasbruch, fast vollständig zerstört. Interessant sind die vielen Cracks weiter entfernt von den Einschlägen der beiden größten Hagelkörner.

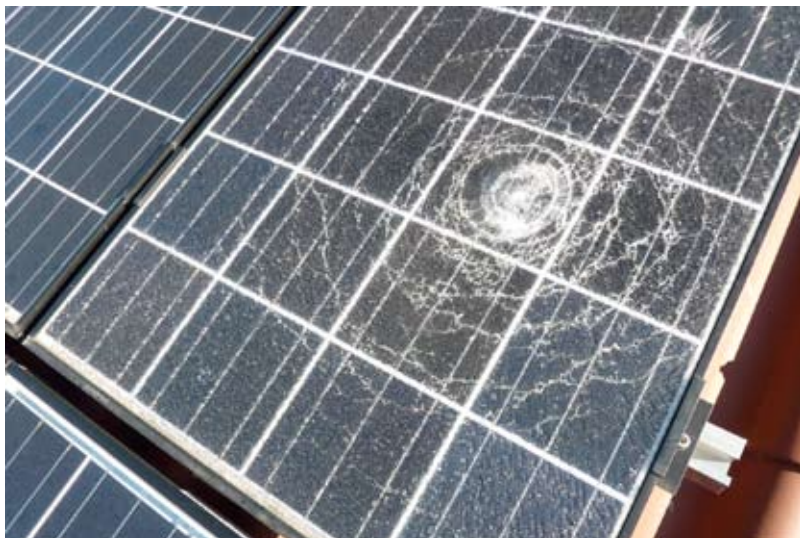
Nahaufnahme beschädigter Module. Foto: Envaris
